露天采石场历史遗留矿山生态修复措施研究

摘 要:为贯彻习近平生态文明思想,落实好历史遗留废弃矿山生态修复工作,结合我国目前基本国情,以陕西省秦岭山区一处露天采石场历史遗留矿山生态修复项目为例,从地质灾害隐患、地形地貌景观破坏、土地损毁三方面综合分析其矿山地质环境问题,并提出具体的生态修复治理措施,即在工程实践中通过“清渣+拦挡+排水+绿化”的综合治理措施,彻底消除区内泥石流地质灾害隐患,使区内矿山地质环境得到极大改善,维护社会和谐稳定。

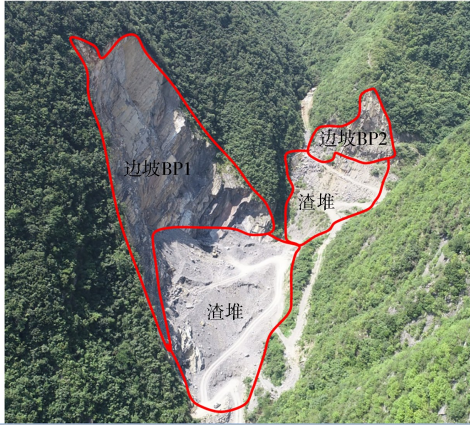
图 1 开采区全貌(镜向 265°)

矿区现状矿山生态环境问题主要为:矿山开采废渣堆积于沟内,存在 1 处泥石流地质灾害隐患;露天开采形成 2 处基岩边坡,废石渣堆积破坏地形地貌、损毁土地、堵塞河道(见图 1)。

该矿山共形成 2 处露天开采边坡(BP1、BP2), 共破坏地形地貌景观面积 31 600 m²。露天开采是对山

BP1 高陡边坡位于勘查区南侧斜坡, 该边坡高 140 m、宽 145 m, 坡向 346°, 岩层产状 55°∠60°, 坡体形态呈上陡下缓的趋势, 整体坡度 65°~71°; BP2 高陡边坡位于勘查区西侧斜坡, 该边坡高 50 m、宽 65 m, 坡向 82°, 岩层产状 75°∠70°, 坡体呈上陡下缓的趋势, 整体坡度 45°~55°。两处开采边坡坡面岩体裸露, 岩体结构较好, 定性分析坡体整体稳定性较好, 不存在发生崩塌的可能性, 但坡体表层岩体风化较为严重, 局部外凸, 可能发生少量掉块现象。

矿山开采形成的废渣直接堆积在露天采场的坡脚部位, 加之后期洪水搬运, 于沟道中形成大面积废渣堆, 废渣堆以覆盖、堆填的方式改变了原始地形地貌特征, 破坏了植被的生长环境。渣堆纵向自 BP2 坡脚处一直延伸至矿山所在沟口处, 其中 BP1、BP2 坡脚部位大量堆积原始采矿活动形成的渣堆, 另外多次强降雨冲刷作用导致坡脚处渣堆顺沟下移至沟道内。渣堆主要成分为原采矿活动堆积形成的泥盆系石灰岩碎石, 多为棱角状, 磨圆性和分选性差, 透水性好, 表层植被难以自然生长。废渣堆积破坏地形地貌面积约 12 853 m²。

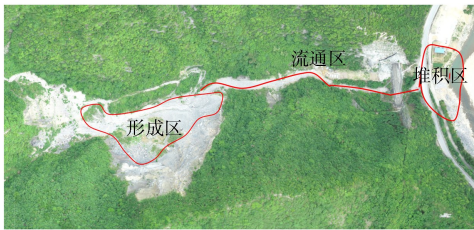
图 2 泥石流沟全貌(镜向 0°)

矿山位于乾佑河一支沟内(见图 2),矿山开采区距离沟口乾佑河主河道 500 m,矿区所在支沟全长 1.87 km,为 V 形沟谷,沟床纵坡平均坡降 32.1%,相

对高差约 600 m, 沟床平均坡度 17.8°, 汇水区面积约 1.019 km²。

沟内及沟谷两侧山体顶部植被发育良好, 沟口为乾佑河主河道及 G211 银榕线, 总体较为开阔, 地形较为平坦。开采区坡面山体裸露, 植被稀少, 坡脚处堆积大量矿渣, 矿渣堆主要成分为泥盆系灰岩碎(块)石, 粒径大多为 0.1~1.0 m, 间有少量大块石。采矿区矿渣堆积体沿坡体自然堆积, 长约 400 m, 宽 3~80 m, 厚 0.5~9.0 m, 物源堆积体总体积约 47 000 m³, 为泥石流提供了物源。

该支沟近年来未发生过的泥石流地质灾害, 但是该处汇水面积较大, 矿山开采渣堆形成了泥石流物源, 损毁沟中植被, 堵塞中下部沟道, 且沟口为乾佑河主河道及 G211 银榕线, 还对过往行人造成威胁, 属于小型沟谷型泥石流, 按物源成因分为弃渣型泥石流。根据《泥石流灾害防治工程勘察规范(试行)》(T/CAGHP 006—2018)附录 I 中泥石流沟易发程度数量化评分表(表 I.1), 对该泥石流沟易发程度进行综合打分, 得出易发程度数量化评分总分为 88 分, 再根据泥石流沟易发程度数量化综合评判等级标准表(表 I.3), 判定该泥石流沟易发程度等级为中等易发。
