# 公路工程建设中常见的环水保问题及对策

——以 2015—2024 年广西公路环水保监测、验收项目数据为例

刘 涛, 郑腾辉, 邹小阳, 李 进

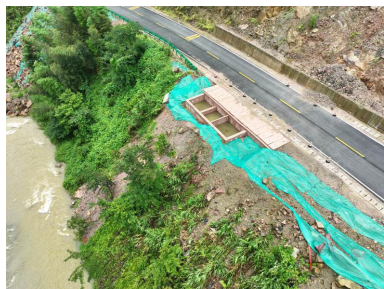
图2 某工程路面径流未接入已建好的并联沉淀池-事故应急池

公路工程建设需落实的环境保护措施主要有景观绿化、临时用地复绿复耕、沿线古树名木和保护植物的移栽与保护、动物通道设置等生态环境保护措施,工程附属设施的污水处理设备等水环境保护措施,声屏障、隔声窗等噪声防护措施,以及路面径流收集处理系统等环境风险防范措施。各项环境保护措施建设要求一般在项目环境影响评价报告和批复中有详细说明,但在建设过程中经常出现主体工程建设按时完成,而配套环境保护措施遗漏、建设进度滞后或质量不满足要求的情况。常见的情况有声屏障设计位置和长度不满足环评要求、路面径流收集处理系统建设不规范、进出各类生态保护区的警示标志缺失等。此类永久环境保护措施在项目交工后整改成本相较施工期间大大增加,因此应尽量在公路通车前完成。如某公路工程根据环评要求在流经自然保护区的河流一侧设置了并联沉淀池-事故应急池,但两侧路面径流未按要求接入,后续对公路排水系统进行整改,尤其是将公路靠山一侧的排水系统接入并联沉淀池-事故应急池的难度非常大,甚至要破除部分路面重新埋设排水沟,不仅费用高,而且影响公路通行(见图2)。造成此类问题的原因,一方面是设计阶段不细致,主体设计人员未将环评报告中规定的环保工程纳入设计文件,另一方面是在实际建设过程中参建单位对环保要求重视程度不够,重主体、轻环保,施工不规范导致环保设施不能满足环评报告和批复文件要求。

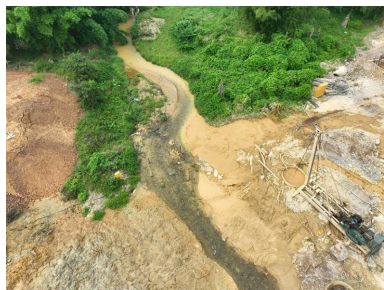
图3 某项目桩基施工泥浆未经妥善处理就汇入河流

根据环评报告和批复文件要求,公路工程施工期间,在路基、桥梁施工现场针对拌和站等需采取临时环境保护措施。这些临时措施在施工结束后往往不复存在,不容易监管,治理也不容易出成效,因此往往容易被忽视。但是如果在施工期间管理不当,监管和治理不及时,就很容易引发环境问题。常见的情形有:超越红线施工和顺坡弃土破坏林地;桥梁施工污染地表水体;临河堆置弃土和泥浆导致泥沙进入河流污染地表水体;拌和站内沉淀池长期缺乏维护,沉渣填满沉淀池,废水几乎未经任何处理就排入周围环境等。如梧州某公路工程临河桩基施工期间未对河岸和桩基泥浆采取防护措施,桩基施工产生的泥浆在河岸漫流进入水体,导致河道下游出现明显浑浊(见图3);某高速公路工程拌和站内洗罐废水沉淀池长期不清掏维护,堆满沉渣,导致沉淀池基本失去沉淀作用,含有高浓度悬浮物的废水简单流经沉淀池后就排入周围环境,污染周边地表水体(见图4)。

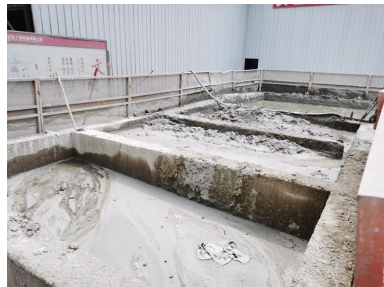
图4 某项目拌和站内沉淀池堆满沉渣导致无法发挥作用
